上海朗蔚环保科技有限公司“8·3”一般 触电事故调查报告

事故单位： 上海朗蔚环保科技有限公司
事故地点： 广州市黄埔区永和街禾丰路 86 号
事故日期： 2022 年 8 月 3 日
伤亡情况： 1 死 0 重伤 0 轻伤
事故类别： 触电事故

广州市黄埔区生产安全事故调查组

二〇二二年九月

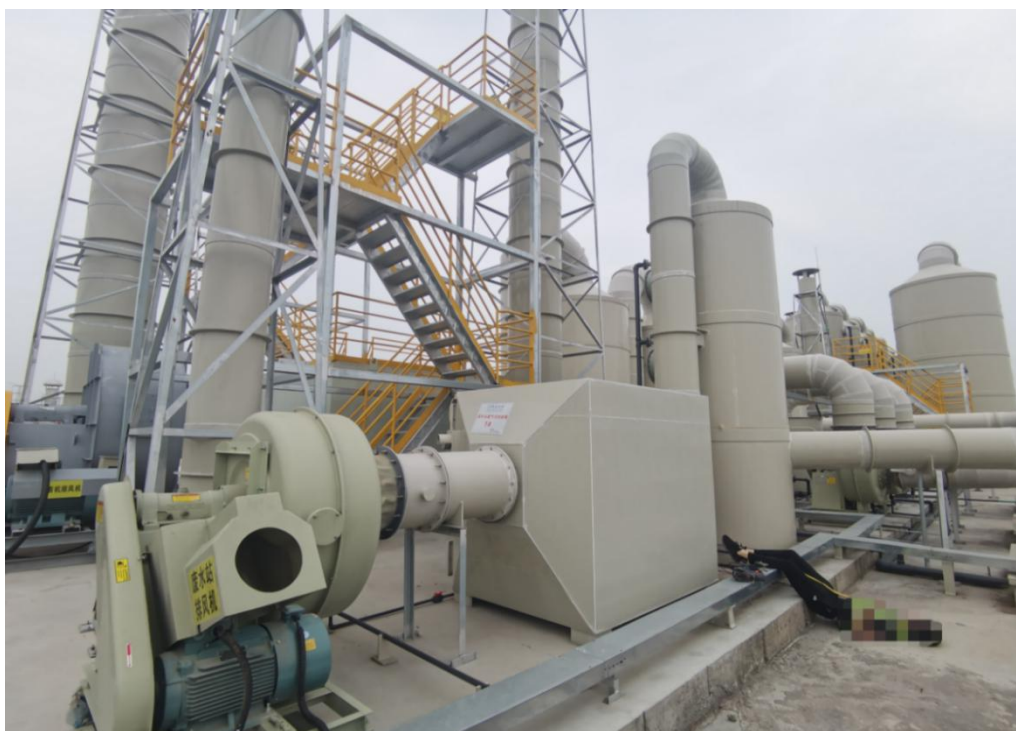
1.事故现场位于广州市黄埔区永和街禾丰路 86 号富乐德公司的生产车间五楼楼顶废气处理系统区域，中心现场在 1#废水站废气活性炭箱与废气站喷淋塔之间。死者田志鹏仰卧在地面，头朝东南方向，脚朝西北方向，右手抓握着一件塑料焊枪，该焊枪电源插头插在一黄色排插上，排插电源线插头一端一直延伸到“LCD 熔射废气处理控制柜”位置，电源线插头已被拔下（据死者第一发现人邝国彬反映，插头是他拔下的）。在田志鹏左边位置发现有 1 支笔、1 件角磨机和 1 件曲线锯。

事故现场

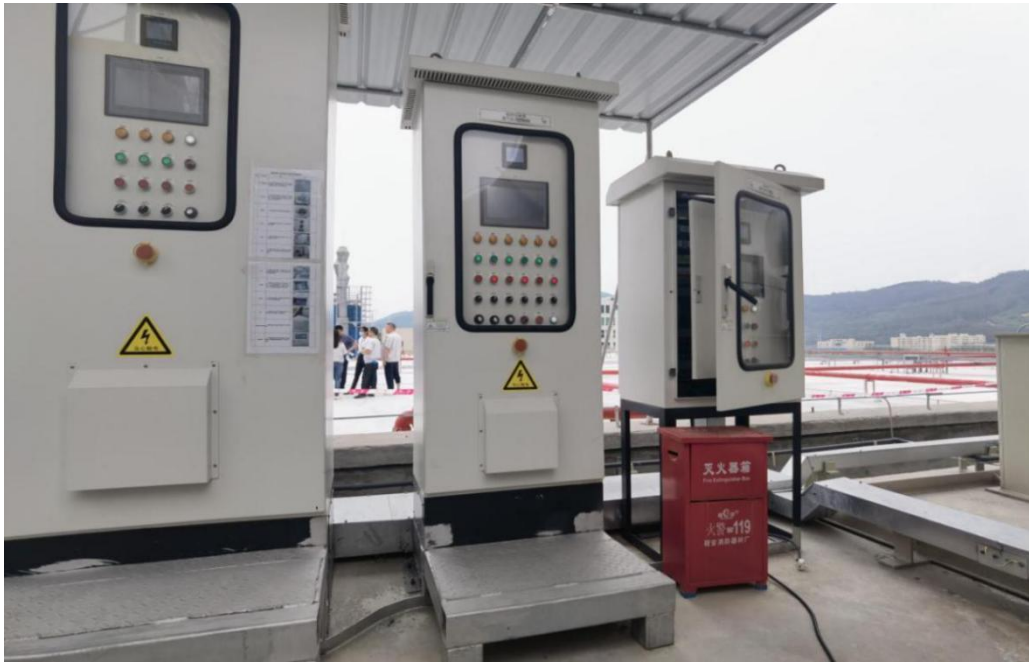
3.“LCD 熔射废气处理控制柜”未安装漏电保护开关，现场插接使用的插座不具备漏电保护。

施工取电使用的 LCD 熔射废气处理控制柜（右一）

2.现场用电是从“LCD熔射废气处理控制柜”内的一个两位五孔的插座上取电，根据专家对该控制柜检测及朗蔚公司提供的LCD熔射废气处理控制柜电气原理图，该电控柜没有设置漏电

保护开关^①。另外，据朗蔚公司反馈，该电控柜内设置的插座是为了方便工程技术人员外接检测仪器用来调试电控柜用的，该插座不能作为外接电源使用。

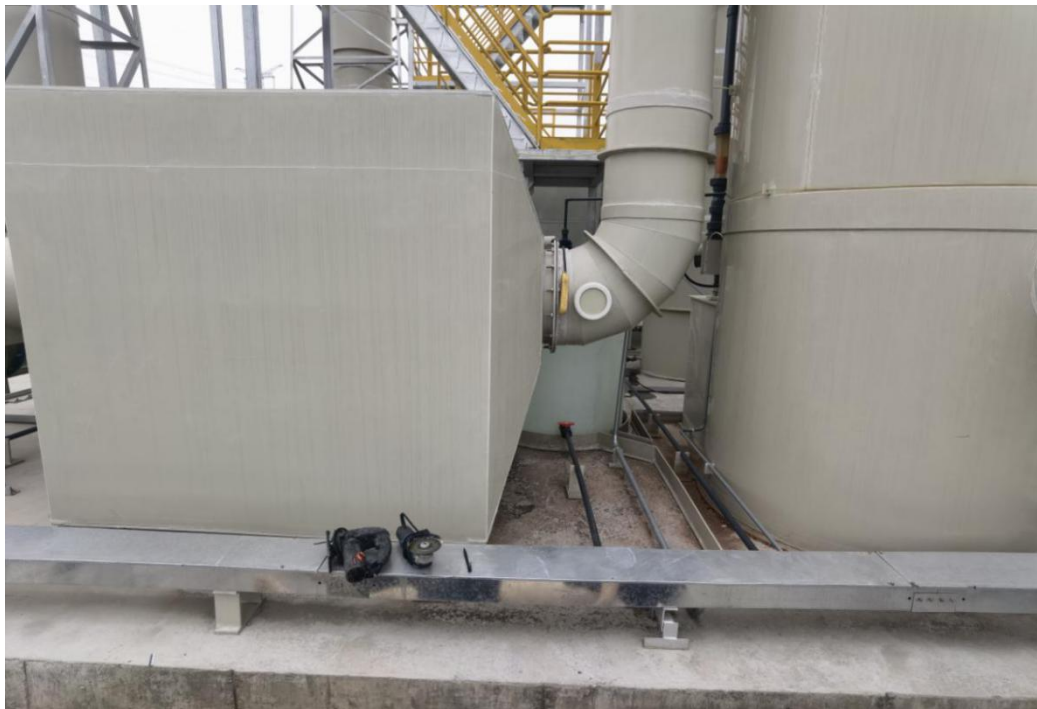
施工取电使用的排插位置

1.田志鹏安全意识淡薄，未经富乐德公司允许，违规从“LCD熔射废气处理控制柜”内接电，作业前未对使用的工具进行检查。

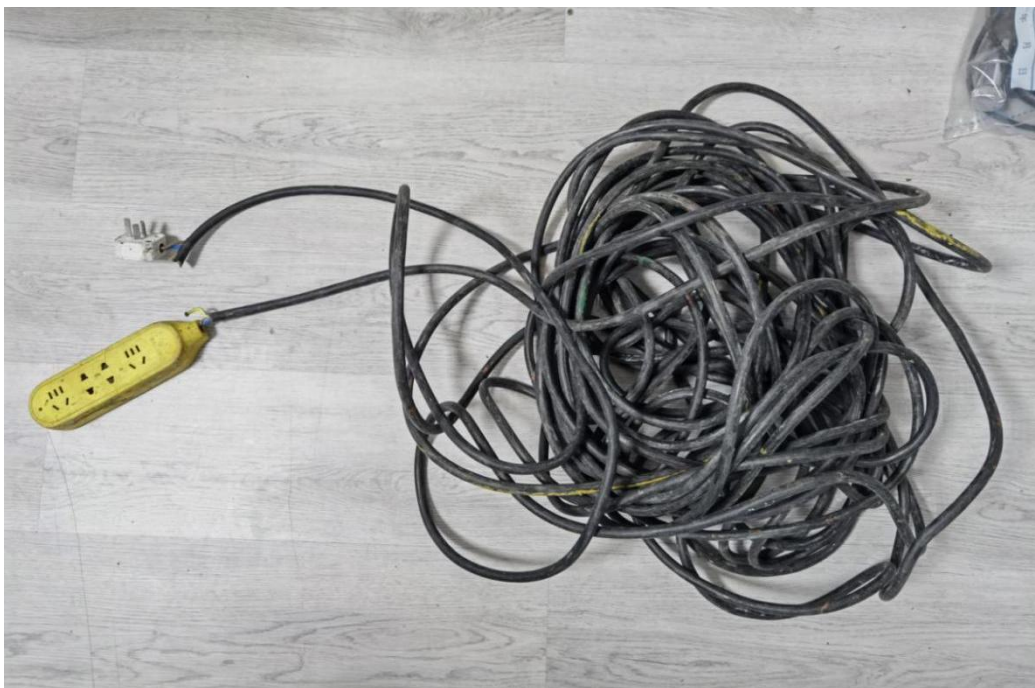
3.现场使用的黄色排插的电源线约 20 米，从“LCD 熔射废气处理控制柜”一直拉到废气站喷淋塔与 1#废水站废气活性炭箱之间连接的管道前，该排插的电源线与插座之间只接了棕色线和蓝色线，黄绿线（接地线）没有连接。电源线的另一端与插头（三脚）之间也只接了棕色线和蓝色线，黄绿线（接地线）没有连接。

2.排插电缆线的接地线未按规定连接，插头端和插座端都未接黄绿线（地线）；

排插的电缆线连接情况（未接地线）

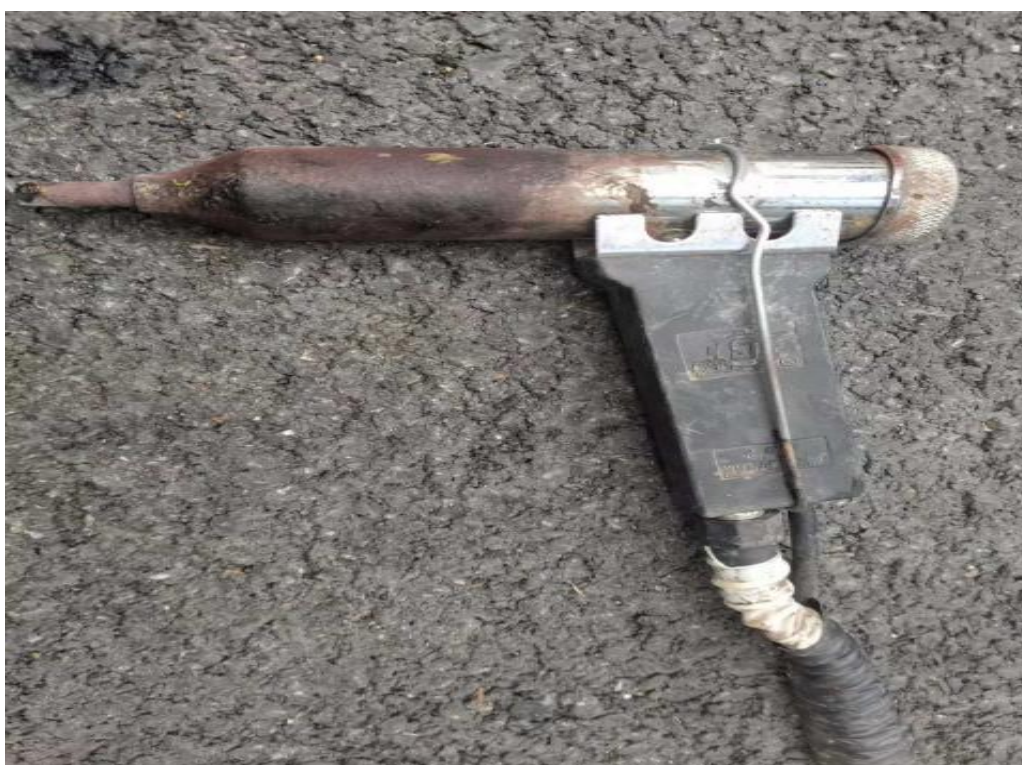
2.死者田志鹏右手抓握的塑料焊枪为松山牌 DSH-C 型塑料焊枪，功率 1080W，生产厂家为温州市鹿城松山焊接设备厂。焊枪比较破旧，有被修理过痕迹，在焊枪的塑料手柄与金属枪管之间增加了一条铁丝紧固。

1.经检测，现场使用的塑料焊枪通电时漏电，导致焊枪的金属枪管及固定在手柄的铁丝带电，对地电压约120v；

塑料焊枪枪头（铁丝临时固定）

1.现场使用的塑料焊枪，额定电压220V，额定功率1080W，外观比较破旧，有被修理过痕迹，在焊枪的塑料手柄与金属枪管之间增加了一条铁丝紧固。事发前一周，有人看见田志鹏在对该塑料焊枪进行修理。

田志鹏使用的塑料焊枪内部线路老化, 通电时漏电到金属枪管, 由于焊枪的金属枪管与手柄之间用铁丝临时固定, 田志鹏在抓握焊枪手柄时触碰到铁丝, 导致触电。
